INFORME GENERAL

Limpeza de Tuberías de Abastecimiento

Sistema AIRE/AGUA o *Air Scouring*

Ciente: EMIVASA

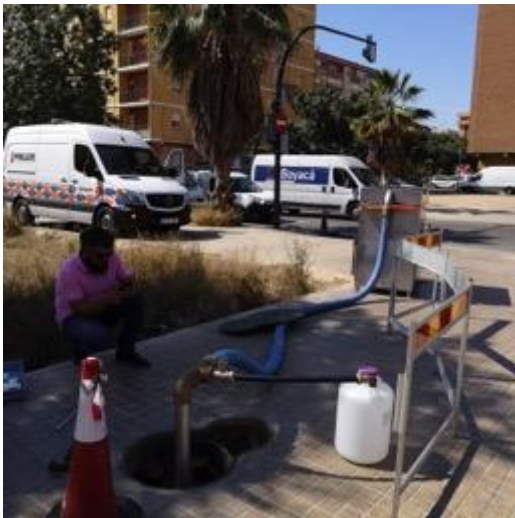
Instalación – Punto de extracción.

Toma de muestras para análisis laboratorio

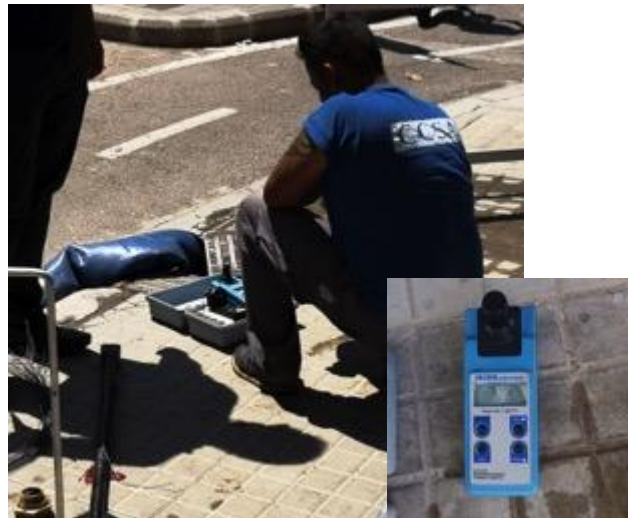
Equipo de medición de turbidez

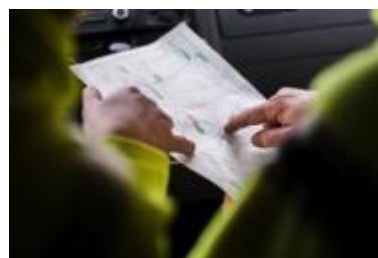
Tras un reconocimiento de obra con personal técnico de la empresa especializada Pollex (Göran Bengtson) realizados los días 04 de Abril y 14 de Junio del 2019, se realizaron planes de actuación detallados, incluyendo zonas de ocupación en vía publica, válvulas a cerrar cada día/etapa, puntos de inyección y de extracción (boca de incendio, hidrantes o desagües), edificios/portales que no dispondrán de suministro y tiempos de actuación.

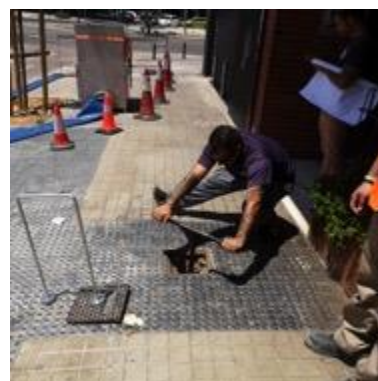
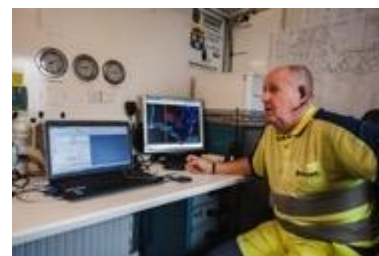
La empresa especializada POLLEX, con base en Gotemburgo (Suecia) trajo los equipos especializados expresamente para realizar esta operación en EMIVASA. Este consiste en un remolque especial, furgón de tracción y compresor. La limpieza del aire se controla y sintoniza desde el remolque especial. El aire comprimido pasa a través de filtros triples (DD-PD-QD) en serie, antes de ingresar a las tuberías. El aire mantiene el estándar de grado alimenticio.

Las presiones totales durante las fases de inyecciones de aire se situaron entre 1,4 y 4,5 bares (máximo realizado en tramo 11). La presión total habitual aplicada fue de 2,0 a 2,4 bares, incluido en el tramo de fundición gris. Este nivel de presión es el recomendado en estos casos de aplicación para arrastrar la suciedad presente en la red sin riesgo de creación de rotura o de fuga.

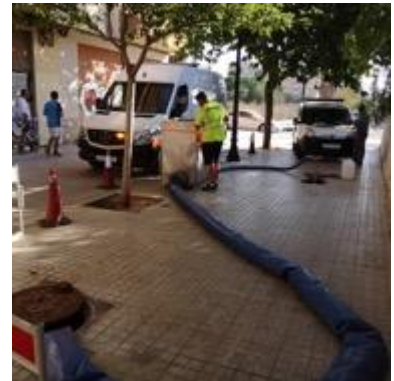
Todo el vertido de agua/aire se realizó hacia la red de alcantarillado vía imbornales o pozos de registros existentes.

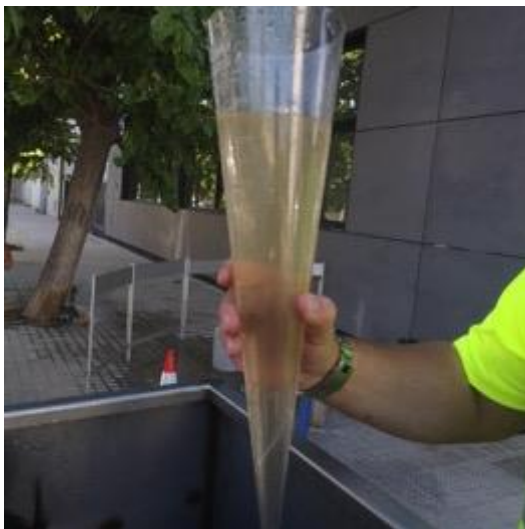
*Durante el proceso de limpieza Air Scouring.
(Sector Safranar)*

De manera general se observaron en los trabajos de limpieza del sector Safranar contenidos menores a medios de suciedad/sedimentos. En el tramo de Calle San Vicente Mártir, el contenido de suciedad/sedimentos fue muy importante, y el tiempo de limpieza total de mayor duración (2 horas).

Se entiende que esta operación, además de hacer conocer el método de manera concreta para EMIVASA, permitió una mejora significativa de la condición de las tuberías. No tenemos conocimiento de los resultados de los análisis bacteriológicos en laboratorio a fecha de este informe. La turbidez creada al inicio del proceso de limpieza (hasta mas 120 NTU en el tramo de tubería de fundición gris) confirman la extracción de suciedad y la mejora final de condición de la red.

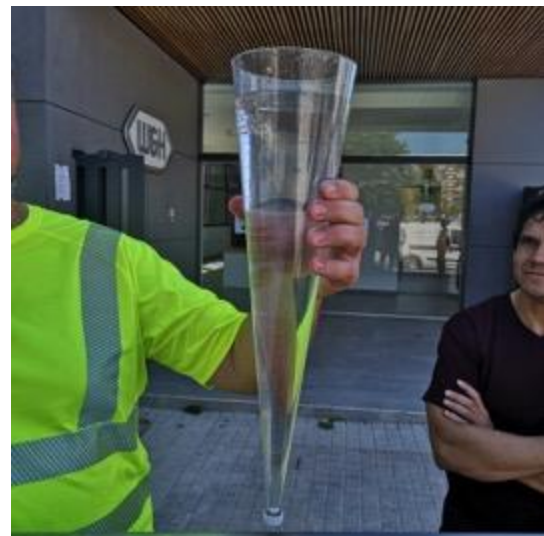
*Agua de red al finalizar el proceso de limpieza
(Sector Safranar)*

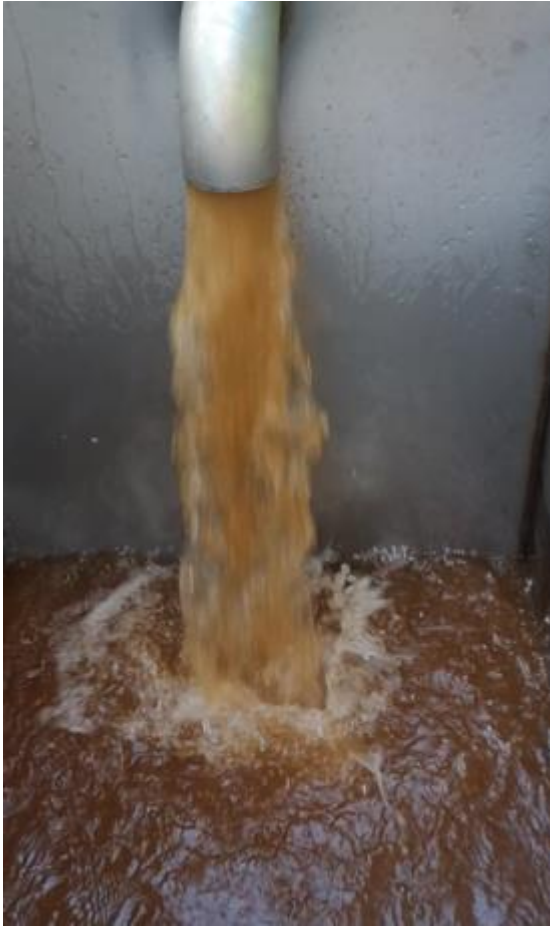
*Durante el proceso de limpieza Air Scouring
(Fundición gris).*

No tenemos constancia de ninguna incidencia posterior a esta actuación, en particular en Calle San Vicente Mártir donde actuaciones sobre tuberías de fundición gris son siempre críticas y pueden llegar a hacer “sangrar” tuberías sedimentadas y impactar de manera negativa el color del agua suministrada durante semanas.
